# INFORMACIÓN DE SERVICIO

## Un cambio de tensor de correa auxiliar debe implicar siempre la revisión de la polea libre de alternador y su sustitución en caso de ser necesario

INA E 001

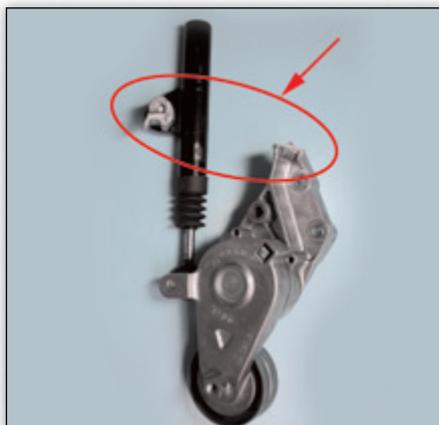
Fig. 1: Rotura por excesiva vibración.

**Por ello es fundamental en todos los vehículos que montan una polea libre de alternador realizar su mantenimiento conjuntamente al del tensor de la correa auxiliar.**

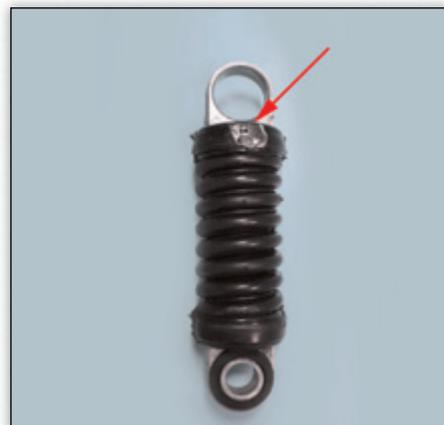
Fig. 2: Pérdida de casquillo por vibración.

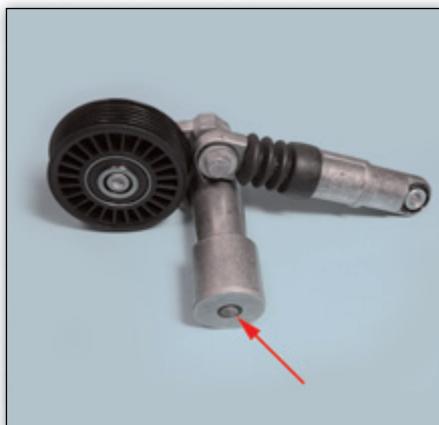
Fig. 3: Tornillo de sujeción partido.

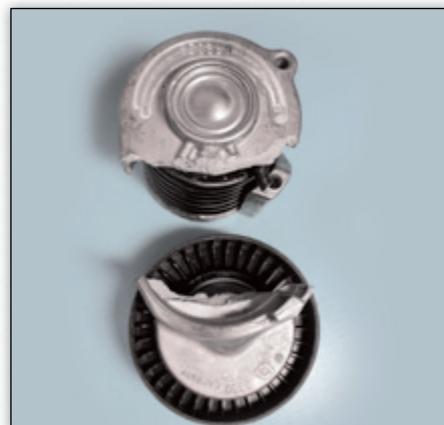
Fig. 4: Rotura por fatiga de material sometido a sobreesfuerzo
