SI 0101
¡Sólo para personal especializado!
1/2

SERVICE INFORMATION

DAÑOS EN BOMBAS DE VACÍO DEBIDOS A UNA ALIMENTACIÓN INSUFICIENTE DE ACEITE LUBRICANTE

Bombas de vacío con accionamiento rotativo

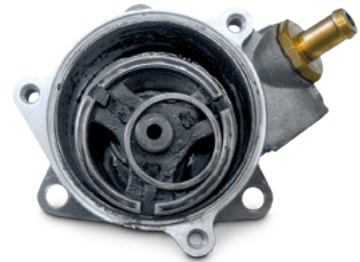
Falta de aceite lubricante debida a un aceite de motor sucio o excesivamente viejo.

El aceite lubricante excesivamente viejo o sucio es una de las principales causas de que una bomba de vacío se desgaste prematuramente.

El aceite de motor envejecido contiene mucha suciedad en forma de partículas originadas por la abrasión mecánica del motor o de partículas de hollín procedentes de los gases de escape.

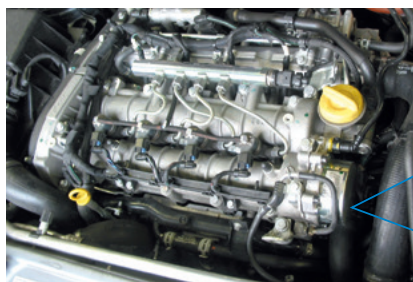
Ejemplo: en el Opel Vectra, la alimentación de aceite lubricante tiene lugar a través de orificios existentes en la brida.

- Desmontar la bomba de vacío
- Proteger las piezas adosadas del aceite que sale
- Sostener un recipiente (probeta graduada o similar) delante del orificio o el canal del aceite lubricante
- Hacer que el motor funcione brevemente al ralentí o al régimen de revoluciones del arrancador, para controlar la salida de aceite
- De cada canal de lubricación o tubería de aceite debe emanar aceite de forma continua o uniformemente pulsante (tipos de construcción: véase arriba). Si este no fuera el caso: Subsanan la causa (posible obstrucción)

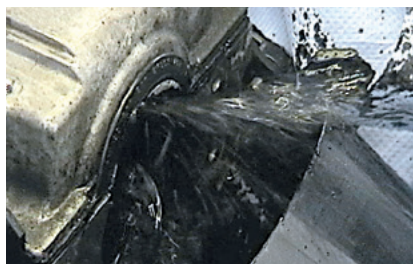
Atención: con un abastecimiento de aceite lubricante correcto pueden fluir por aquí entre 30 y 60 litros por hora.

¡Atender sin falta a la máxima limpieza!

Los restos de carbonilla del aceite y de material de las juntas pueden obstruir los orificios del aceite lubricante.
